LES AMIS
DE SAINT-AUGUSTIN

- Cahier de Restorations -
Église Saint - Augustin

L'Église Saint - Augustin, un chef d'œuvre du 19^{ième} siècle à protéger.

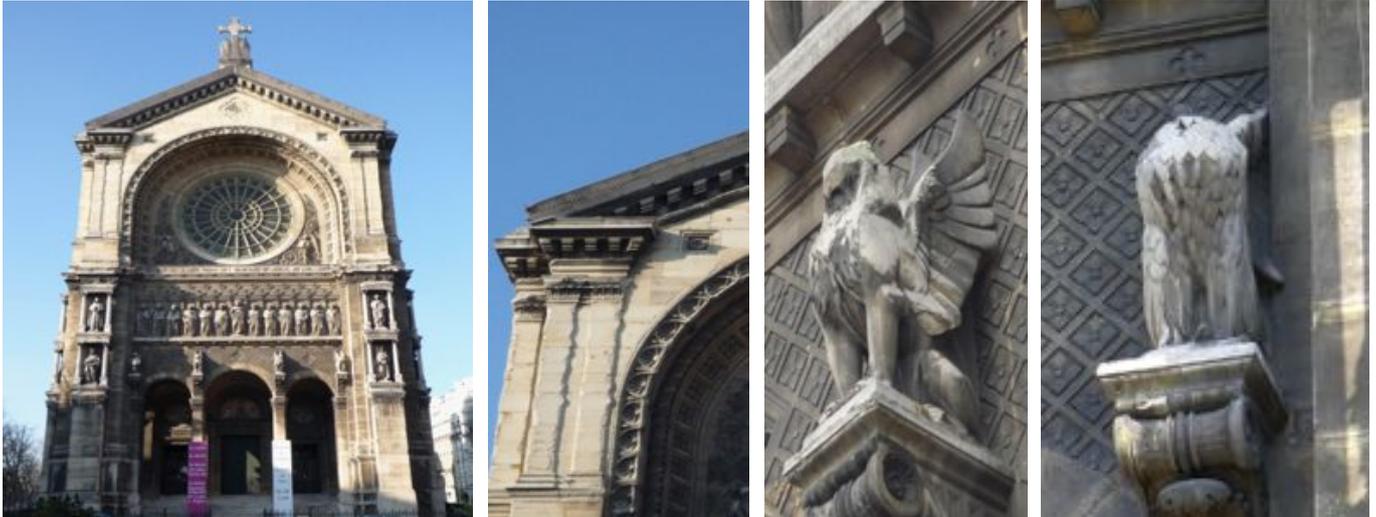
Massif d'entrée

- Le massif d'entrée est entièrement constitué de pierre relativement « tendre ».
- La pierre est dégradée en surface principalement au niveau des arêtes du bâtiment .
- Les quatre statues situées sous les apôtres sont « décapitées ».
- Ces dégradations apparemment superficielles sont dues à la pollution et aux ans.
- Des échafaudages de sécurité ont dû être mis en place récemment pour protéger paroissiens et visiteurs des chutes de pierre.

- Remplacement des pierres dégradées.
- Rénovation des quatre statues .
- Ravalement de l'ensemble du massif.
- Corps de métier impliqué: taille de pierres.

- Mise en sécurité de l'édifice sachant que celle-ci est actuellement assurée par la pose de filets.
- Esthétique et urbanistique : cette façade donne sur la place Saint-Augustin très fréquentée et est dans l'axe du boulevard Malesherbes reliant Saint-Augustin à la Madeleine.
- En 2006 le massif d'entrée a fait l'objet d'une étude précise tant technique qu'économique, après actualisation, cette étude permettrait un démarrage rapide de la restauration.
- Valeur et intérêt artistique et patrimonial.

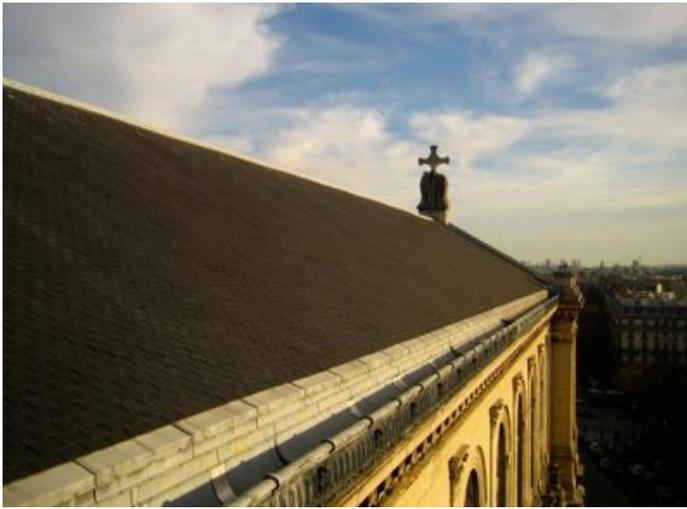
Vue d'ensemble

- Les chéneaux sont très dégradés , et n'ont vraisemblablement pas été refaits lors de la rénovation de la toiture.
- De nombreuses réparations témoignent de leur vétusté.
- Les éventuelles fuites entraînent inéluctablement des infiltrations dans la maçonnerie qui se dégrade à son tour sous l'effet du gel.

- Rénovation des chéneaux.
- Travaux de couverture.
- Objectif à atteindre: mettre la maçonnerie hors d'eau.

- À faire d'urgence pour éviter des dégradations supplémentaires de la maçonnerie qui souffre chaque hiver un peu plus.
- À faire de toute façon avant restauration de la maçonnerie.

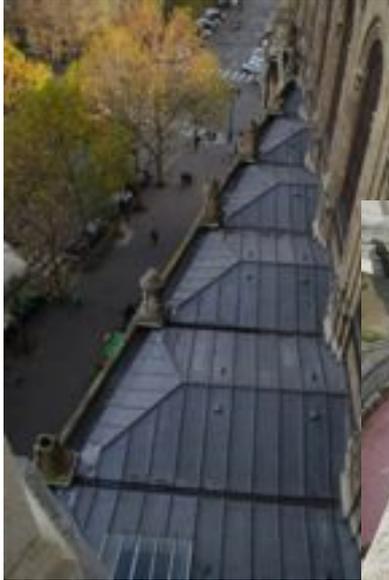
Vue d'ensemble

- Les collatéraux sont situés de part et d'autre de l'édifice, le long de la nef centrale. Contrairement à la toiture de la nef centrale qui est en ardoise, la couverture est réalisée en zinc.
- Le zinc, en particulier au niveau des chéneaux est très dégradé, de nombreuses réparations ont déjà été réalisées, il y a même déjà des réparations sur les réparations.
- Les infiltrations d'eau ont très fortement dégradé les murs et les plafonds autant intérieurs qu'extérieurs.

- Réfection de l'ensemble des couvertures des collatéraux.
- Objectif à atteindre: mettre les maçonneries hors d'eau.

- Les travaux de clos et de couvert sont à réaliser avant toute restauration de maçonnerie autant intérieure qu'extérieure.
- À faire de façon urgente pour limiter les dégradations qui sont chaque année plus importantes.

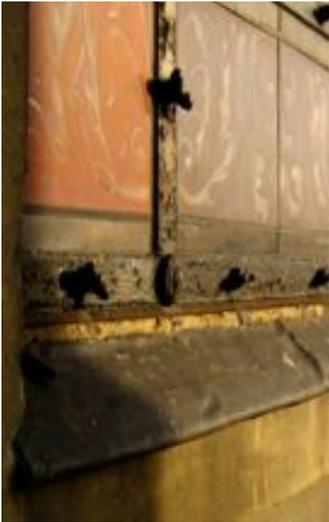
Photo 1

- L'édifice comprend la rosace d'entrée, 64 vitraux latéraux, 16 vitraux situés sous le dôme et 34 vitreries situées sur les 4 tours.
- Seuls les vitraux du dôme ont été rénovés.
- Les cadres métalliques et les vergettes sont corrodés et parfois déformés.
- Les mastics ne sont plus étanches.
- Les tubes d'évacuation de la condensation intérieure sont obturés.
- Les supports de baies sont dégradés.
- Quelques plombs et verres sont à rénover.
- Un vitrail à refaire entièrement.
- Ces dégradations sont dues à la pollution (corrosion), au manque d'entretien régulier (vitraux couverts de saleté, tubes obturés) et au temps (aucune rénovation depuis la construction du bâtiment).

- Dépose des vitraux pour rénovation en atelier.
- Rénovation des bas de baie.
- Pose de vitraux rénovés et étanchéité périphérique.
- Mise en place de protections éventuelles.

- Ces travaux contribuent à la mise hors d'eau du bâtiment, ils sont à mener concomitamment avec la réfection de la couverture des collatéraux.
- Intérêt esthétique: intérieur pour les paroissiens, extérieur pour les parisiens.
- Valeur et intérêt artistique et patrimonial.

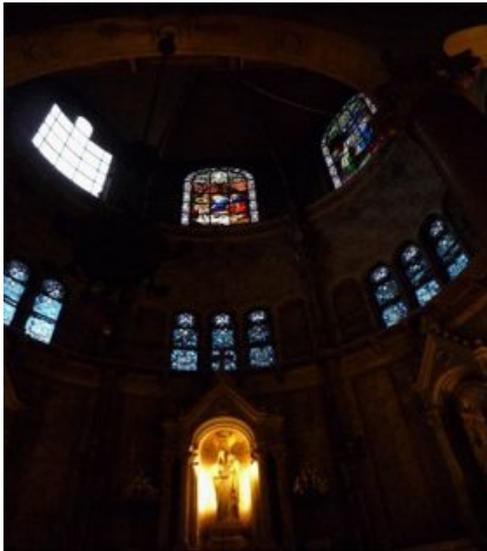
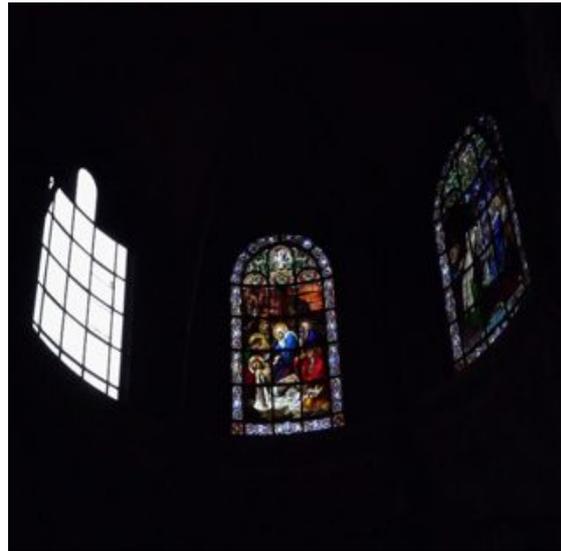
Chapelle de la Vierge

- Cette fiche est un sous-ensemble de la fiche N°3 "Restauration des vitraux".
- Comme tous les vitraux de l'église 11 vitraux de la chapelle de la Vierge sont à rénover.
- Le 12ème, très endommagé par la tempête de 1999 a dû être déposé, ce vitrail est à refaire entièrement.

- Rénovation complète du vitrail manquant.
- Dépose des autres vitraux pour rénovation en atelier.
- Rénovation des bas de baie.
- Pose des vitraux rénovés et étanchéité périphérique.

Ces travaux peuvent être entrepris indépendamment d'autres restaurations et/ou faits dans le cadre de la restauration de la chapelle.

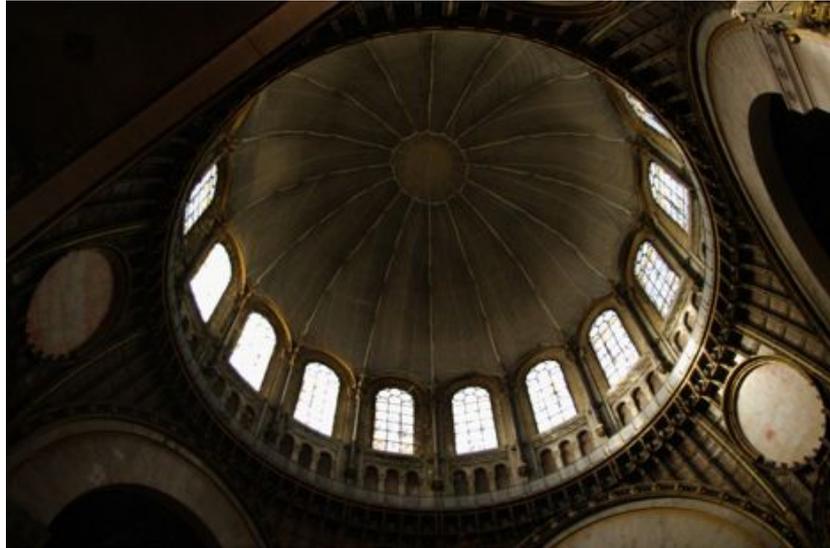
Restauration du dôme intérieur

- Le dôme majestueux de Saint-Augustin est en fait constitué de deux parties. Le dôme extérieur qui constitue la toiture de l'édifice et que l'on peut voir de tout Paris, et le dôme intérieur que l'on voit de l'intérieur en levant les yeux. Un important vide sépare ces deux structures.
- Le dôme extérieur a été restauré en 1992 mais le mal était fait. La structure intérieure a beaucoup souffert de l'humidité, et en séchant, des éléments de décor menacent de se détacher.
- Pour garantir la sécurité des visiteurs et des paroissiens, le dôme intérieur disparaît actuellement derrière des filets de protection, cachant à nos regards les 16 toiles marouflées de Jean-Louis Bézard, représentant des personnages de l'Ancien et du Nouveau Testament.

- Pose d'un échafaudage intérieur.
- Consolidation de la maçonnerie.
- Nettoyage et restauration des toiles marouflées.

- Il n'y a pas de prérequis à la réalisation de ces travaux puisque le dôme extérieur a déjà été restauré.
- Cela permettrait d'enlever les filets de sécurité actuels et de révéler la splendeur originale de l'oeuvre.
